Rapport sur le suivi morphosédimentaire du cordon dunaire de la plage du Vougot pour l'année 2015

RAPPORT D'ACTIVITÉ SUR LE SUIVI MORPHO-SEDIMENTAIRE DU CORDON DUNAIRE DE LA PLAGE DU VOUGOT (COMMUNE DE GUISSENY) POUR L'ANNÉE 2015

LETG-Brest-Géomer - UMR 6554 CNRS
Institut Universitaire Européen de la Mer
Place Nicolas Copernic, 29280 Plouzané

Janvier 2016

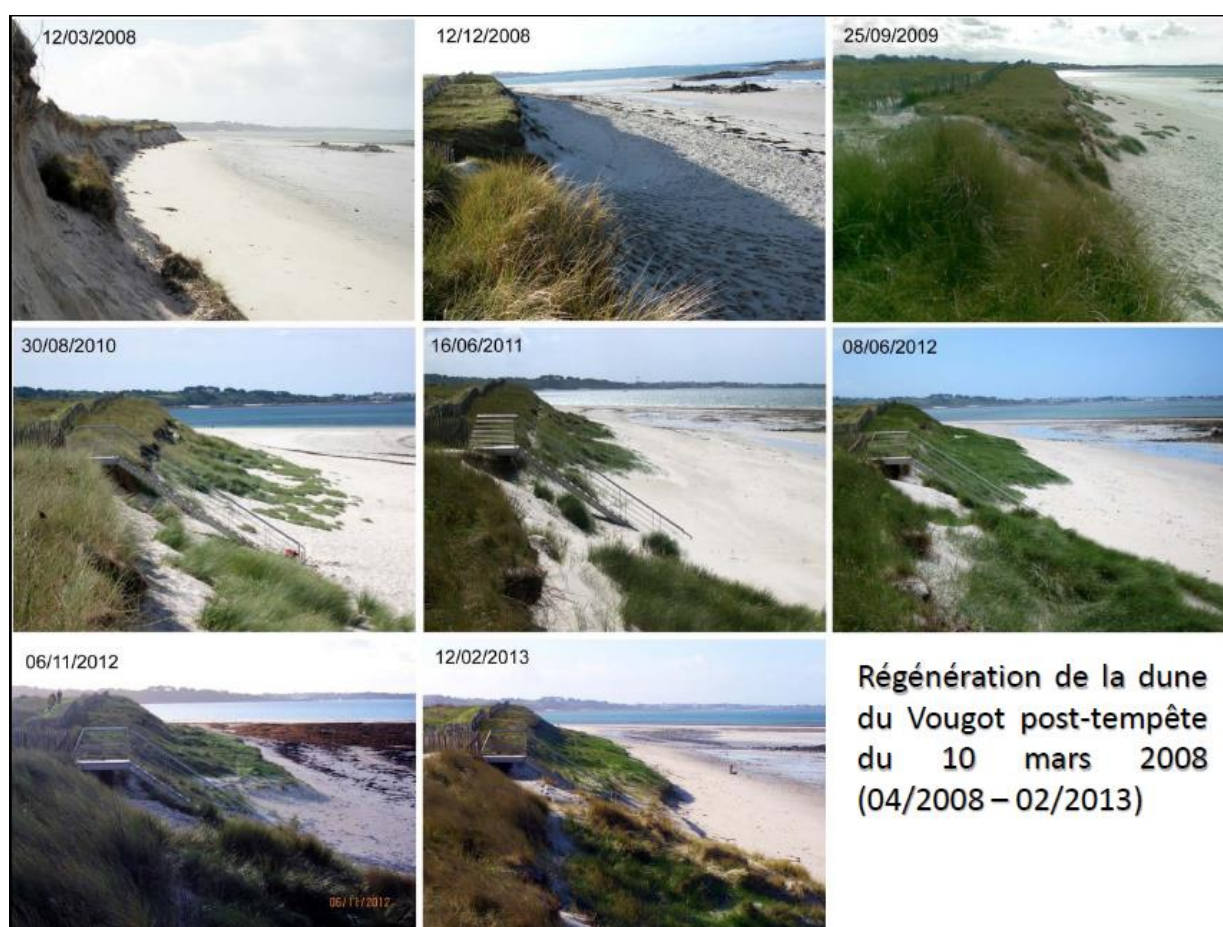
Les mesures réalisées à partir de l'année 2009, postérieurement à la tempête du 10 mars 2008, ont montré que le trait de côte avait considérablement avancé sous l'action d'un engraissement sédimentaire très important du pied de dune et du haut de plage (Suanez *et al.*, 2012a, 2012b, 2013). Cet apport sédimentaire s'est traduit par la construction d'un large bourrelet dunaire au pied de la dune existante, qui a été rapidement totalement colonisé et fixé par une végétation très dense (Figure 5) ; le trait de côte ayant de ce fait avancé de +8 et +12 m suivant les secteurs, en moyenne + 10 m (Figure 6).

Figure 5. Photos diachroniques prises entre le 12 mars 2008 et le 12 février 2013, montrant l'avancée du trait de côte par la construction d'un bourrelet dunaire.

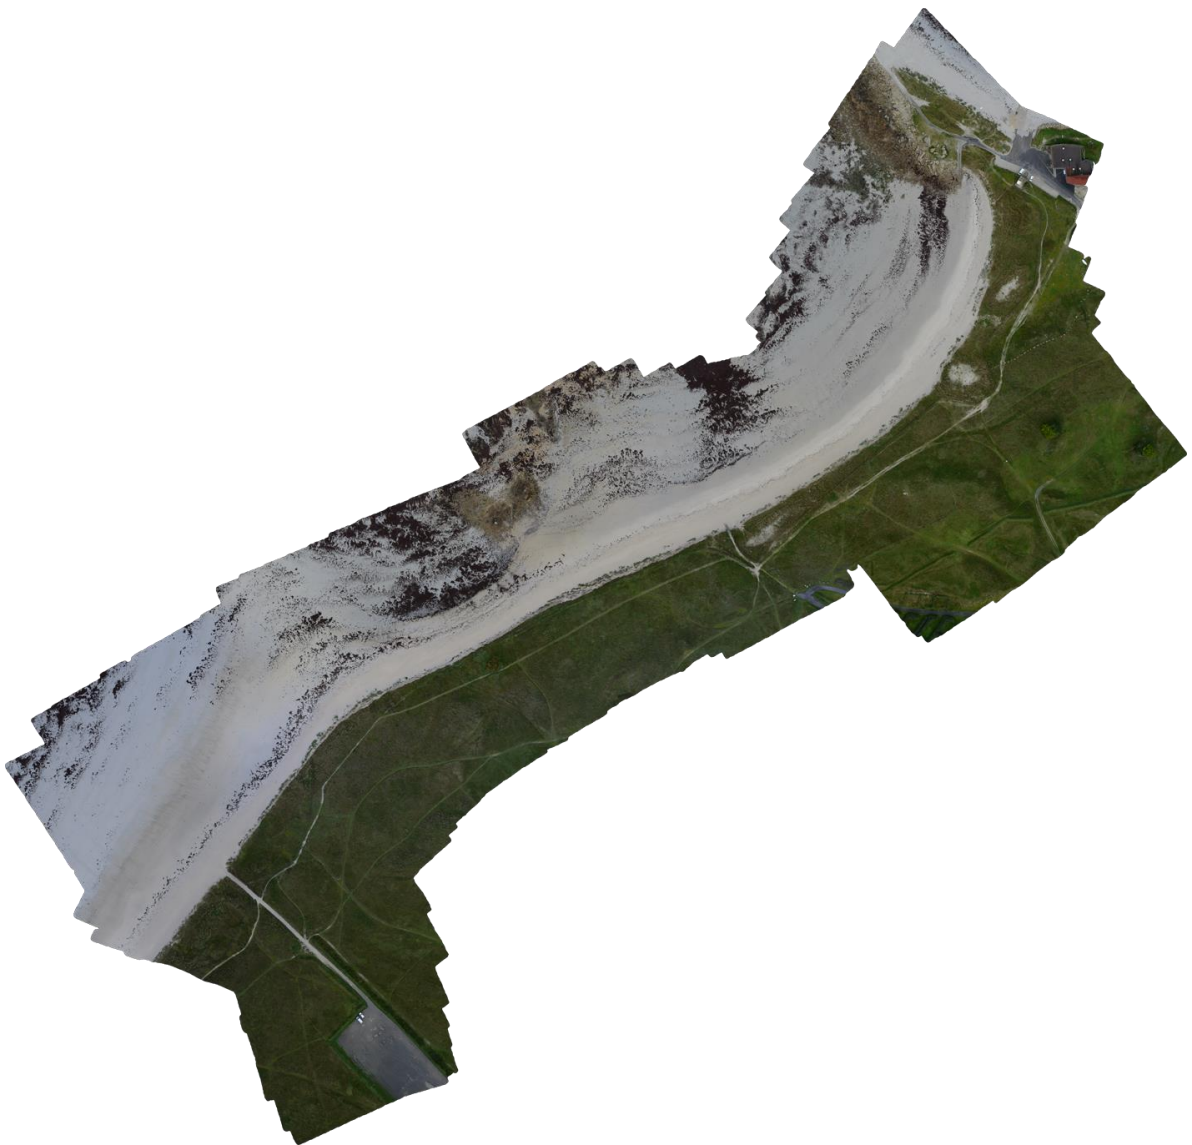
la dynamique des dunes ; lorsqu'elles sont attaquées par les vagues, elles reculent et une falaise d'érosion apparaît. Lorsqu'elles s'engraissent, l'avancée du front dunaire s'accompagne d'une végétalisation plus ou moins dense de la forme sableuse. Le suivi du trait de côte en 2015 a été réalisé à partir d'un levé drone ayant permis d'acquérir une photographie aérienne à très haute résolution (pixel de 2,5 cm). Ce survol a été effectué le 16 novembre 2015 par les ingénieurs du Laboratoire Domaines Océaniques de l'IUEM (UBO), et du Laboratoire Sciences de la Terre de l'Université de Lyon 1; il couvre toute la partie orientale de plage du Vougot (Figure 14).

Figure 14 – Photographie aérienne à très haute résolution obtenues à partir d'un levé drone réalisé le 16 novembre 2015 par le LDO de l'UBO et le LST de Lyon.

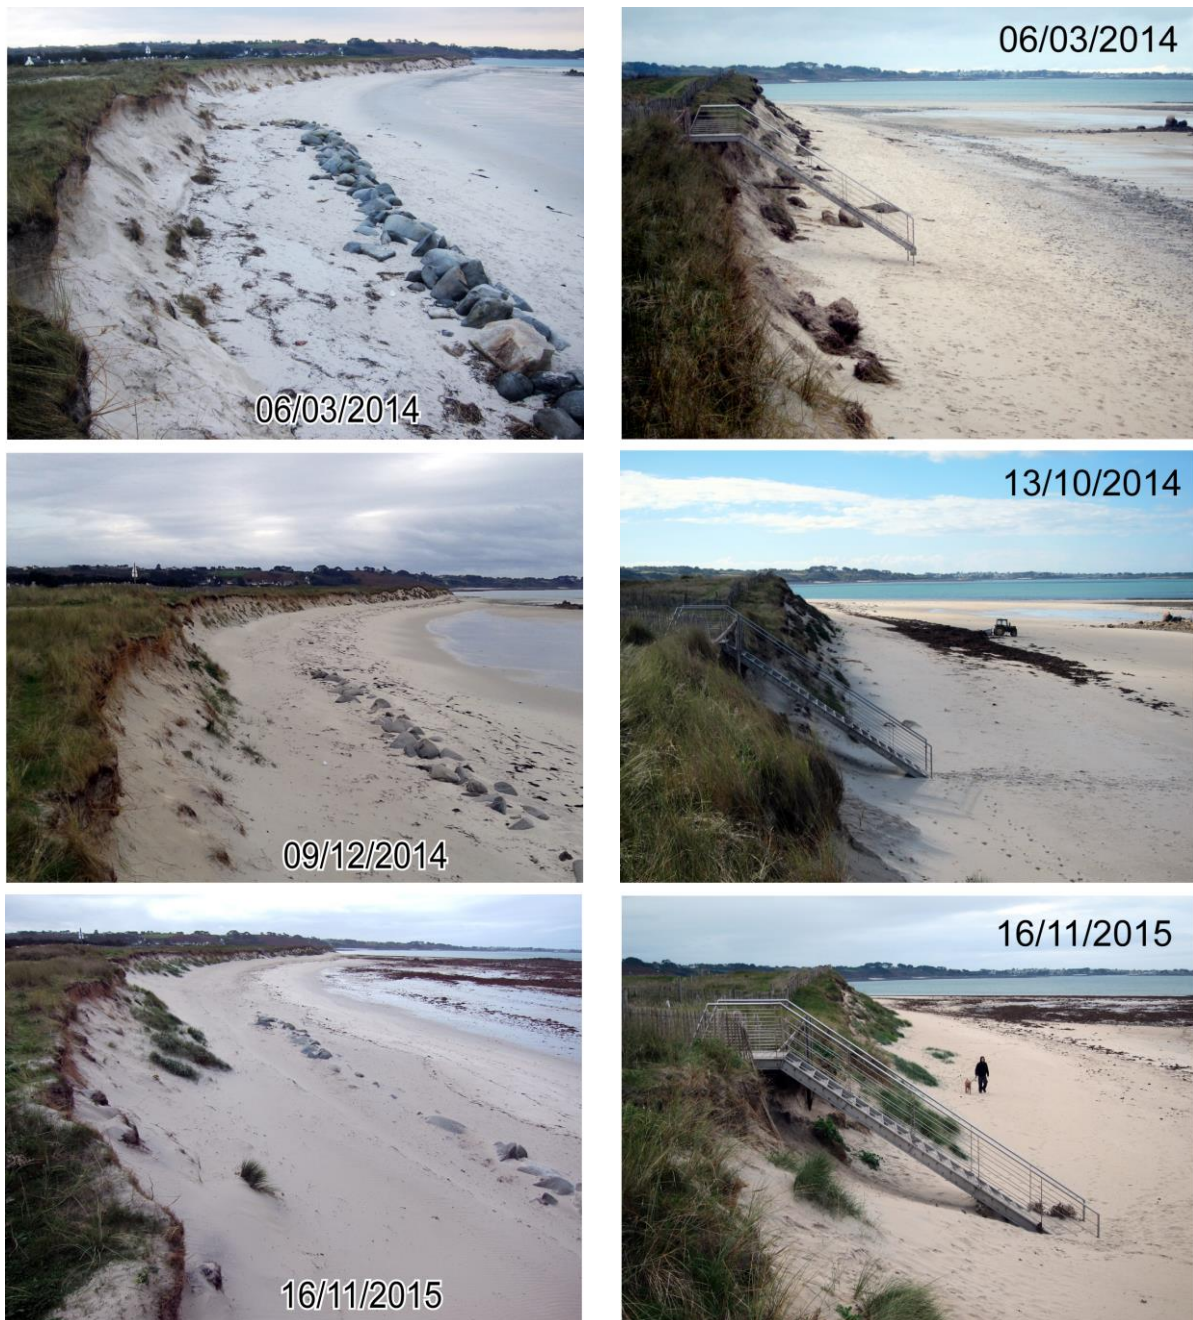
L'avancée du trait de côte s'explique par un engraissement du versant et du pied de dune, qui s'est dans le même temps partiellement végétalisé (Figures 17). Comme le montrent ces photos diachroniques, cet engraissement a dans le même temps adouci le versant à la mer du cordon dunaire qui n'est plus entaillé en falaise d'érosion subverticale.

Figure 17 – Phénomène d'engraissement du versant et du pied de dune qui s'est dans le même temps végétalisé entre le mois de mars 2014 (post-tempêtes 2013-14) et novembre 2015. A noter que l'escalier qui enjambe la dune a été déplacé vers la terre en juin 2014 après le fort recul du front dunaire lors des tempêtes de l'hiver 2013-2014. En effet, le tablier supérieur était pratiquement en porte à faux après la dernière tempête du mois de mars, et menaçait de s'écrouler.
